SITUACION GENERAL DE LA GESTION Y SITUACION SOCIAL

SITUACION DE LA INFRAESTRUCTURA Y DE LA GESTION TECNICA

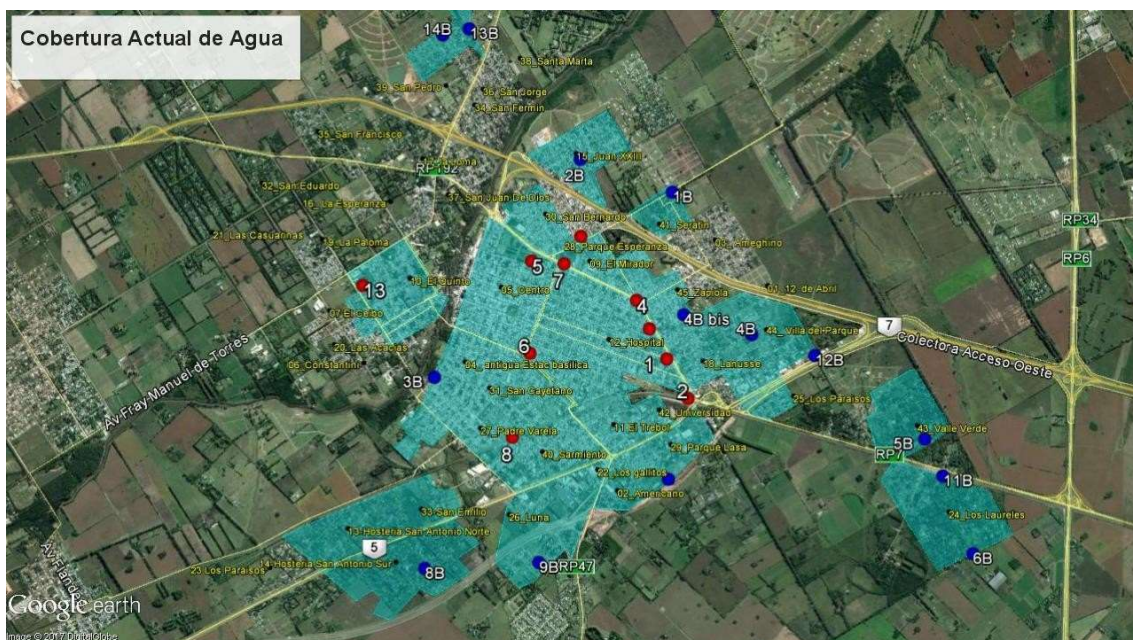
Cobertura Actual de Agua Potable y localización de pozos– Elaboración Propia; Fuente Dipac

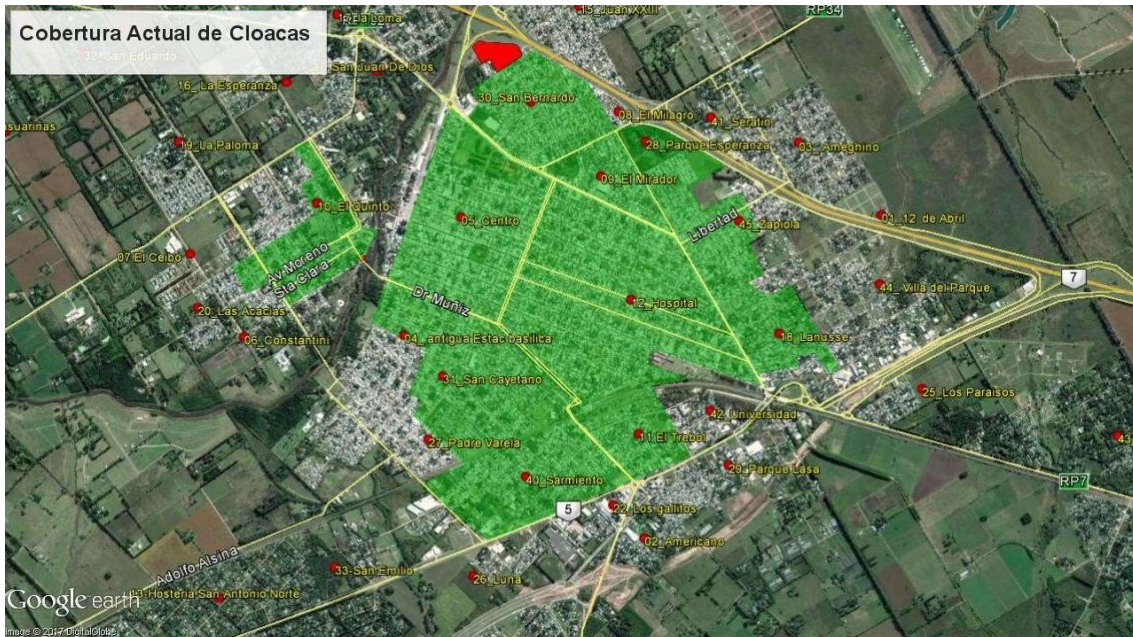
Cobertura actual de Redes de Cloacas– Elaboración Propia; Fuente: Municipalidad de Luján

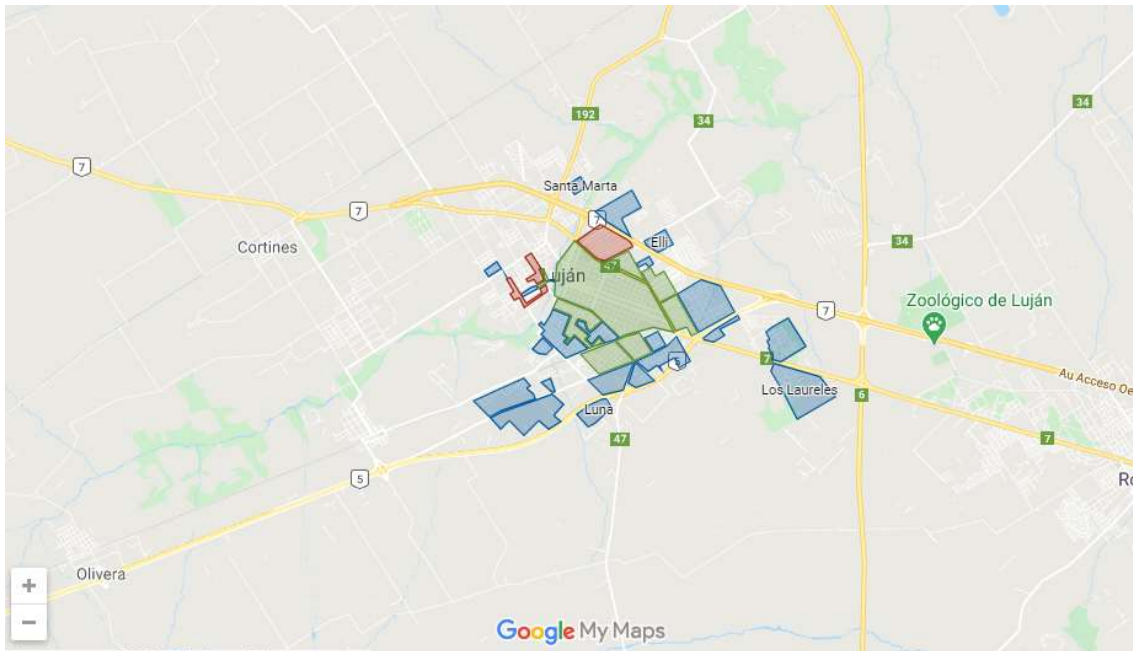
Mapa de zonas servidas. ROJO: Cloaca, VERDE: Agua + cloaca, CELESTE: Agua
