ComiLu

MONITOREO ESTACIONAL DEL RÍO LUJÁN

Gestión Ambiental
16/12/2021

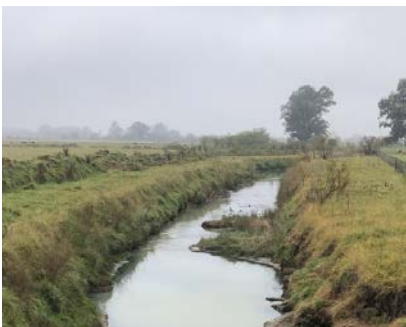
PRL1 Aº Del Durazno, fecha: 06/2020

Tres estaciones se desarrollan en el partido de Suipacha: los arroyos de cabeceras (Arroyo Del durazno y Arroyo Los Leones) y la confluencia de ambos en la formación del Río Lujan (a fin de determinar variaciones en la calidad del agua producidas por las actividades desarrolladas en la ciudad de Suipacha).

tal sentido, es importante prestar suma atención a los resultados que se presentaron para el arroyo Del Durazno. Las altas concentraciones de DBO y DQO pertenecientes al muestreo de primavera 2021 (105 mg/l y 244 mg/l respectivamente), sumado a las altas concentraciones de fosforo total que sobrepasaron el límite admisible de la Res. de ACUMAR N° 283/19, Anexo C, uso tipo II (1,36 mg/l) y la baja saturación de oxígeno (44%), denotan un curso de cabecera defectuoso. En relación a ello, cabe mencionar que la autodepuración de forma natural, mediada por la descomposición de la materia orgánica a través de la actividad bacteriana aeróbica del arroyo se ve obstaculizada; ya que un arroyo de aguas lentas, alta concentración de materia orgánica y baja oxigenación como se presenta en el A° Del Durazno, la autodepuración será ineficiente.

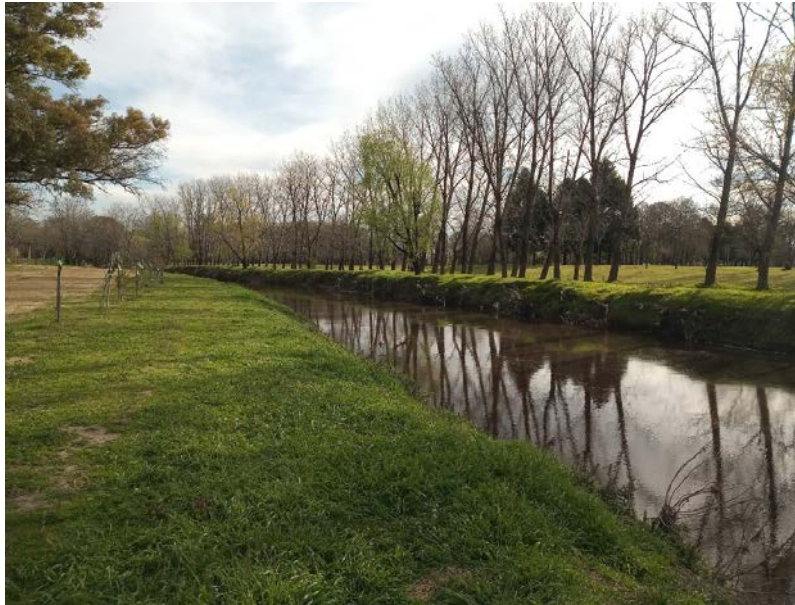
PRL2, Puente en calle 29, Parque Municipal Independencia, fecha: 06/2020

En Mercedes se despliega una sola estación de muestreo denominada PRL2 que se encuentra en el Parque Municipal Independencia, en el puente sobre calle 29.

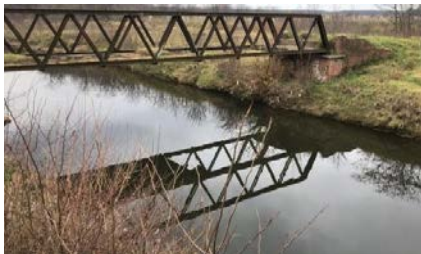
PRL3 en Puente Goldney, fecha: 10/2019

En el partido de Lujan se desarrollan 3 sitios de muestreo: aguas arriba de la ciudad en el puente Goldney ubicado en Olivera (PRL3), en la ciudad propiamente dicha (PRL4) y aguas abajo sobre RP6 (PRL5).

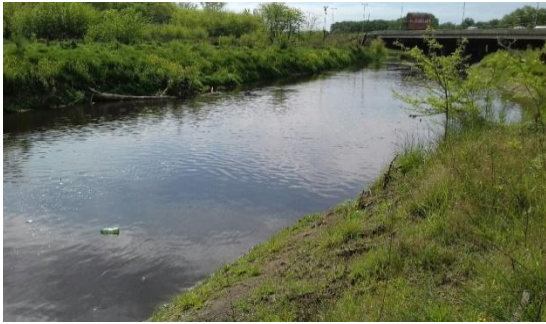
PRL6 en Puente en RN8, fecha: 01/2020

En el partido de Pilar se muestrean dos sitios: uno sobre la RN8 previo al aporte del PIP (PRL6) y otro posterior en el barrio cerrado San Sebastián (PRL7).

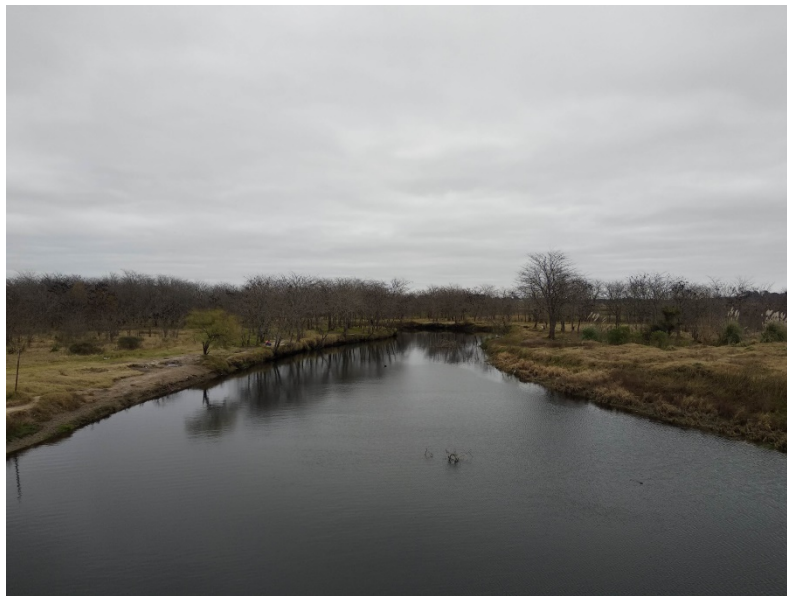
PRL8 en Puente en RN9, fecha: 10/2021

Por último, ubicamos un solo sitio de monitoreo en el partido de Escobar sobre RN9.

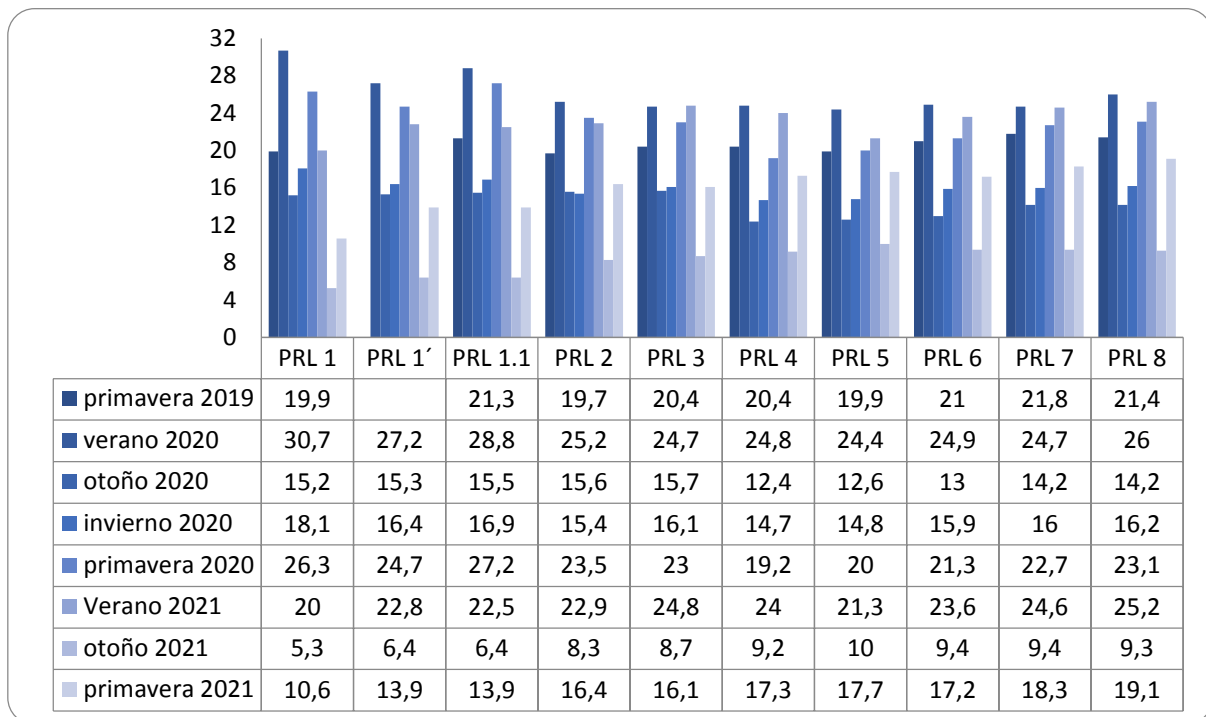
Figura 2: Valores de temperatura del agua medidas *in situ* en °C mediante sonda multiparamétrica AQUACOMBO.

Las campañas de primavera y verano, indefectiblemente reflejaron valores más altos que las tomadas en otoño e invierno. Cabe aclarar que la campaña de verano 2020 fue realizada desde aguas abajo hacia aguas arriba, y es por ello que los valores son más altos en cabecera, dado que dichos sitios se muestrearon en horario de la tarde (15hs aprox.). Con estos resultados y observando la gráfica (Figura 2), se puede deducir que la temperatura hallada en el río está íntimamente relacionada al grado de insolación. Desde el punto de vista normativo, la Res. ACUMAR 283/19 establece valores menores a 35 °C para aguas destinadas al uso recreativo, las temperaturas registradas de todos los muestreos analizados se encontraron por debajo de dicho nivel.

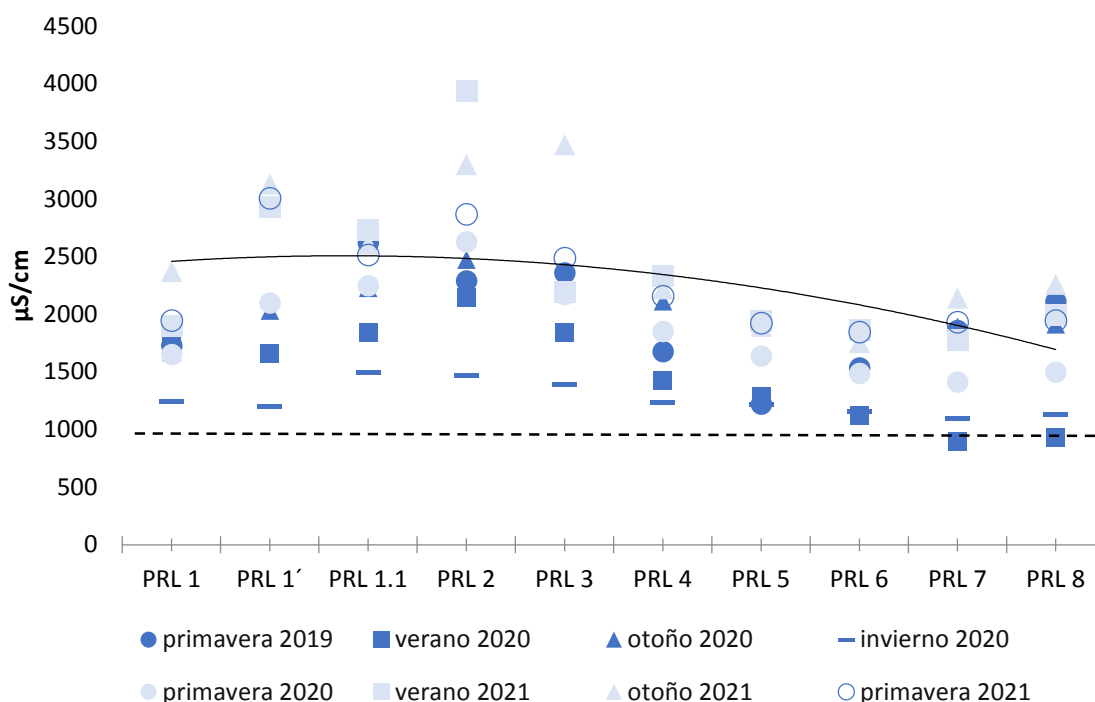
Figura 4: Valores de conductividad medidas *in situ* $\mu\text{S}/\text{cm}$ mediante sonda multiparamétrica AQUACOMBO.

Según Sánchez Caro y colaboradores (2009), el río Luján tiene abundantes ácidos húmicos en suspensión provenientes de los suelos de la cuenca y presenta conductividad generalmente alta. Se puede observar en la Figura 4 que la tendencia en los resultados presentados es la misma, hallándose un máximo de conductividad en los sitios pertenecientes en su mayoría a la cuenca media (sitios PRL1.1, PRL2 y PRL3).

La línea continua expresa la tendencia de los valores presentados y la línea discontinua delimita la mineralización excesiva

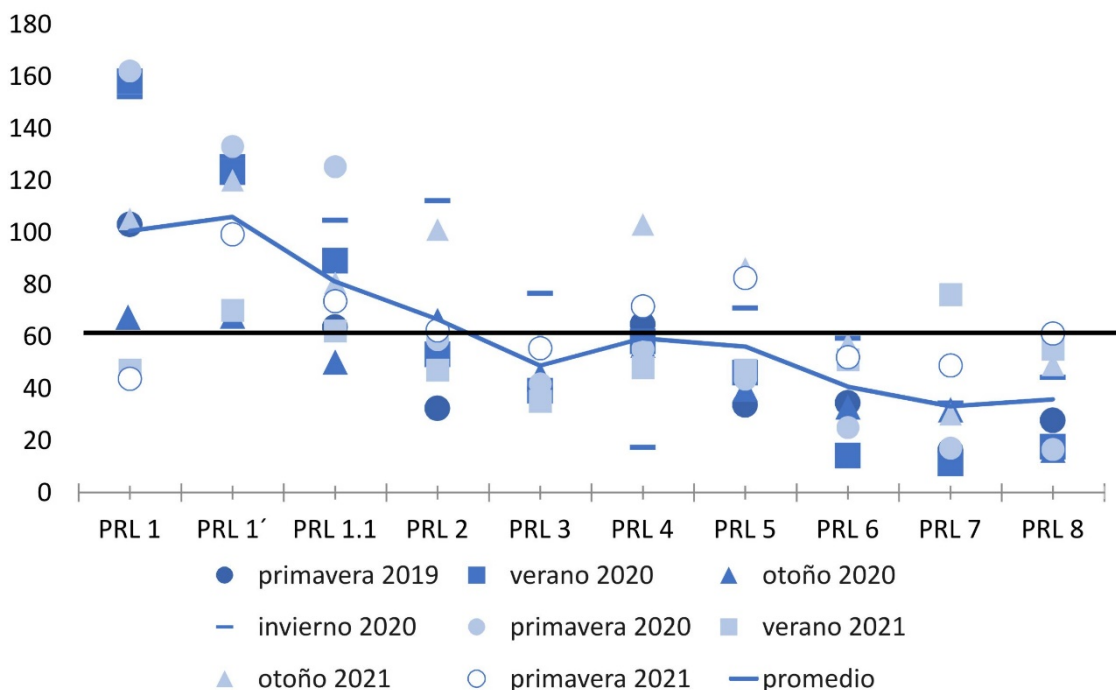
Figura 5: Valores de porcentaje de oxígeno disuelto medido *in situ*.

En base a los resultados obtenidos desde el año 2019, el río presenta una tendencia a la disminución del porcentaje de oxígeno disuelto hacia aguas abajo (Figura 5), encontrándose los menores porcentajes posteriores al PIP (sitios PRL7 y PRL8). Estos datos son consistentes a lo largo de todas las campañas realizadas.

La línea gruesa delimita el % de saturación aceptable ($\geq 60\%$)

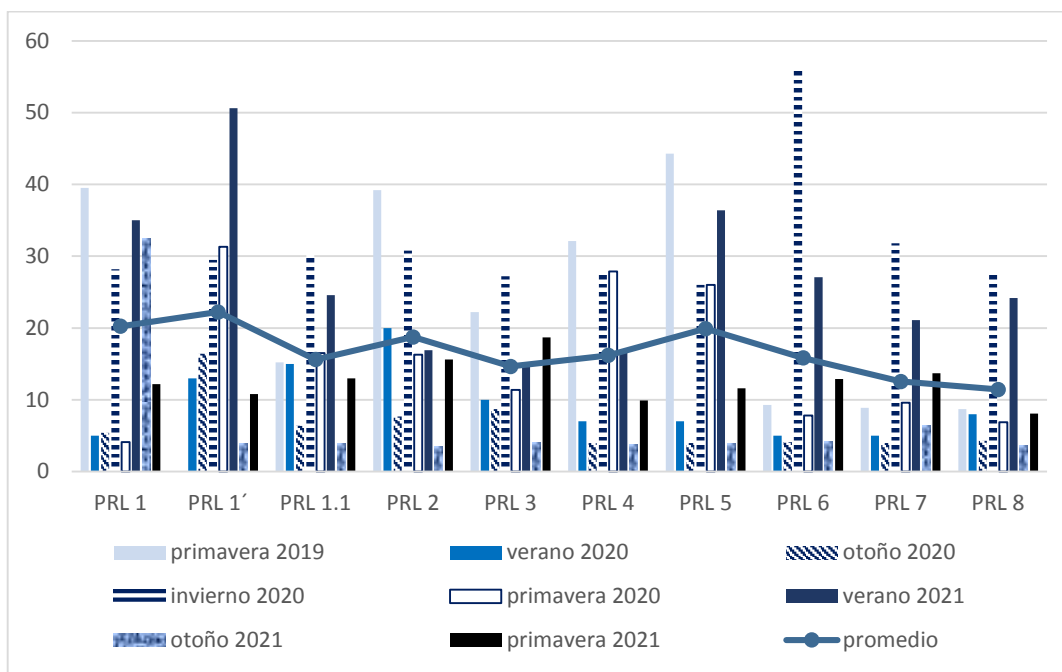
Figura 6: Valores de turbidez (NTU) medido en laboratorio de AdA.

Los valores más bajos de turbidez se presentaron en las campañas de verano 2021 para el sitio ubicado en cabecera en el arroyo Los Leones y en invierno 2020 para el sitio aguas abajo en RN8 (Figura 6). En líneas generales existe una tendencia a menor turbiedad en la cuenca baja (PRL7 y PRL8).

La línea continua celeste grafica el promedio de las 8 campañas

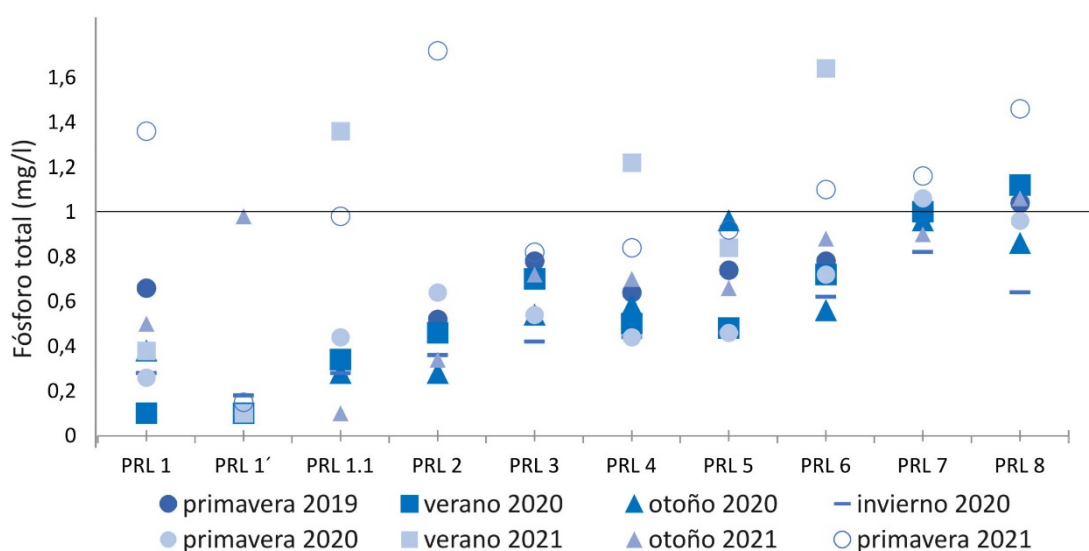
Figura 8: Valores de concentraciones de fósforo total en mg/l.

En relación a los datos obtenidos desde las mediciones tomadas en el año 2019, se observa una tendencia al aumento en las concentraciones de este compuesto hacia aguas abajo del río (Figura 8). Los sitios PRL7 y PRL8 presentaron valores muy cercanos al parámetro admisible permitido para descarga a cuerpo de agua superficial por Res. N° 283/19, Anexo C de ACUMAR para todas las

La línea oscura representa el límite para el uso de tipo II (apta para actividades recreativas con contacto directo), Res 283/19 ACUMAR, anexo C.

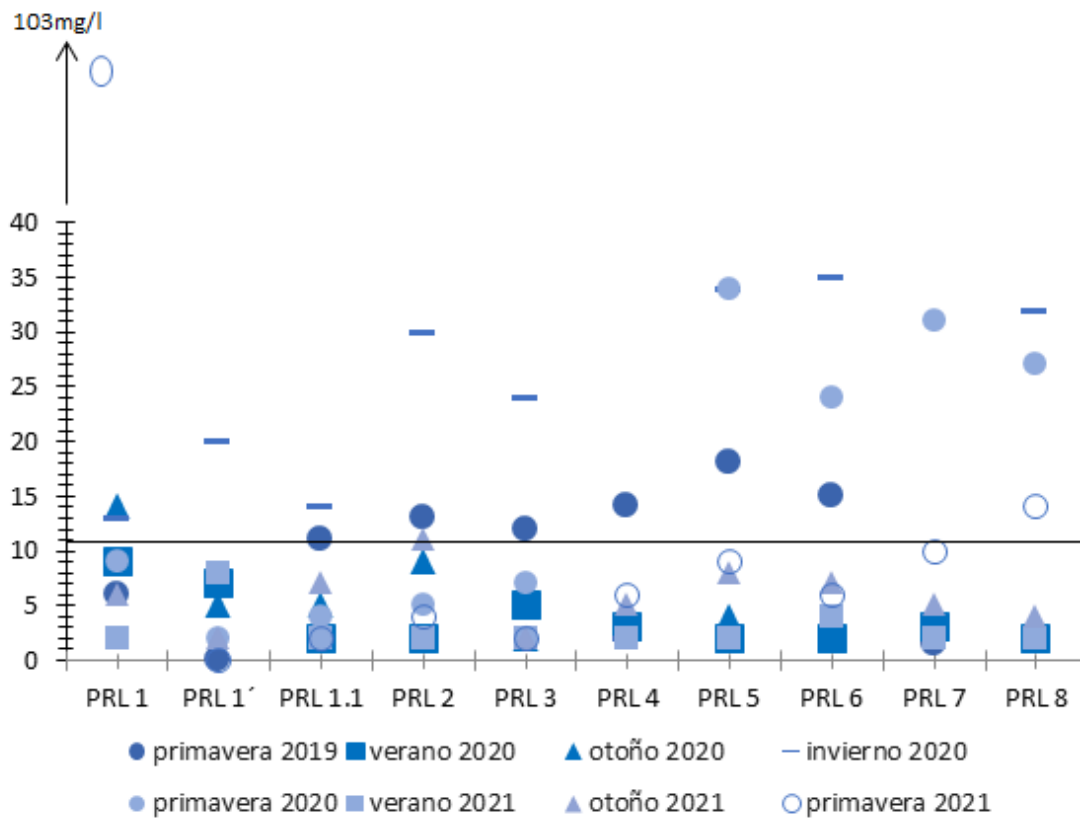
Figura 9: Valores de concentración de DBO₅ en mg/l.

La Figura 9 refleja las concentraciones halladas de DBO en el río. Los valores correspondientes a las campañas de invierno y primavera 2020 evidentemente están influenciados por la permanencia de

La línea negra representa el límite para el Uso de tipo II (apta para actividades recreativas con contacto directo), Res 283/19 ACUMAR, ANEXO C

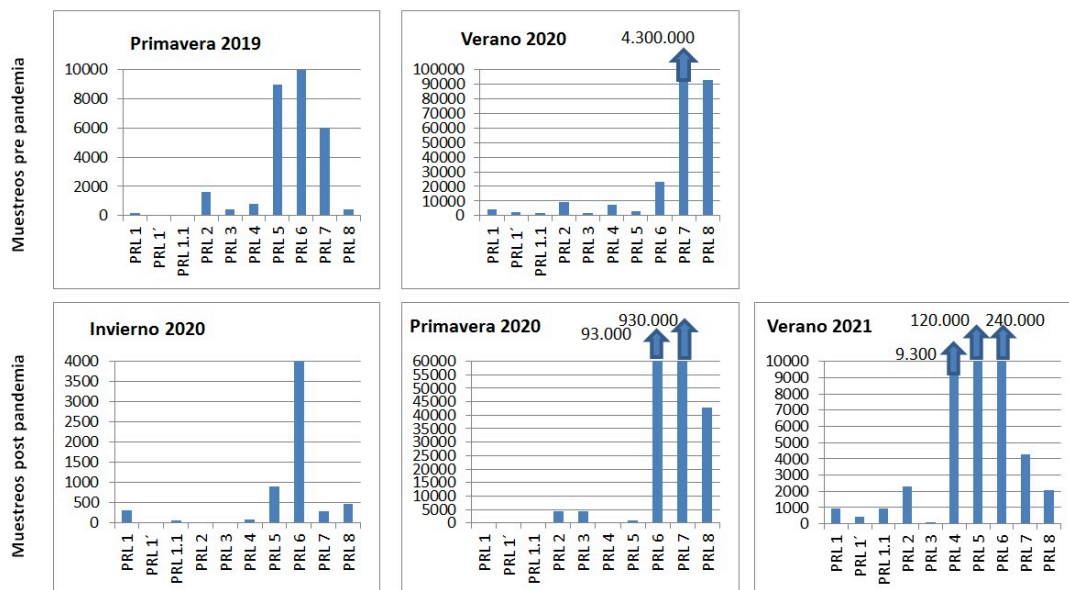
Figura 10: Valores de concentración de Coliformes Fecales en NMP.

En la Figura 10, se grafican los resultados bacteriológicos aportados por la AdA. Se puede apreciar que todo el río presenta concentraciones bacteriológicas sumamente altas y se destaca la presencia a lo largo de todo el río de *Escherichia Coli*.

En relación a dicho parámetro, los valores aquí exhibidos están presentados en NMP. Se repara una clara tendencia al aumento de las concentraciones de coliformes fecales hacia aguas abajo del río (Fig. 10).

Adviértase para la campaña de verano de 2020, las concentraciones sorprendentemente altas en todo el curso, con valores que van desde los 1.500 NMP/100ml para el curso en cabecera, hasta los 4.300.000 NMP/100ml en el sitio PRL7 ubicado en el barrio cerrado San Sebastián. Asimismo, de igual relevancia son las concentraciones halladas en este sitio en campañas posteriores (primavera 2020 y verano 2021).
